# PROCES VERBAL DESCRIPTIF

Mme CRISPILS Sylvie, Veuve MARAIS, née le 08/02/1962 à BOULOGNE BILLANCOURT, domiciliée 550 Route de la Benoite à CARQUEIRANNE (83320) ,

Nous sommes rendu ce jour à 83320 Carqueiranne , 550 Route de la Benoite , où étant nous avons dressé le présent procès-verbal Descriptif :

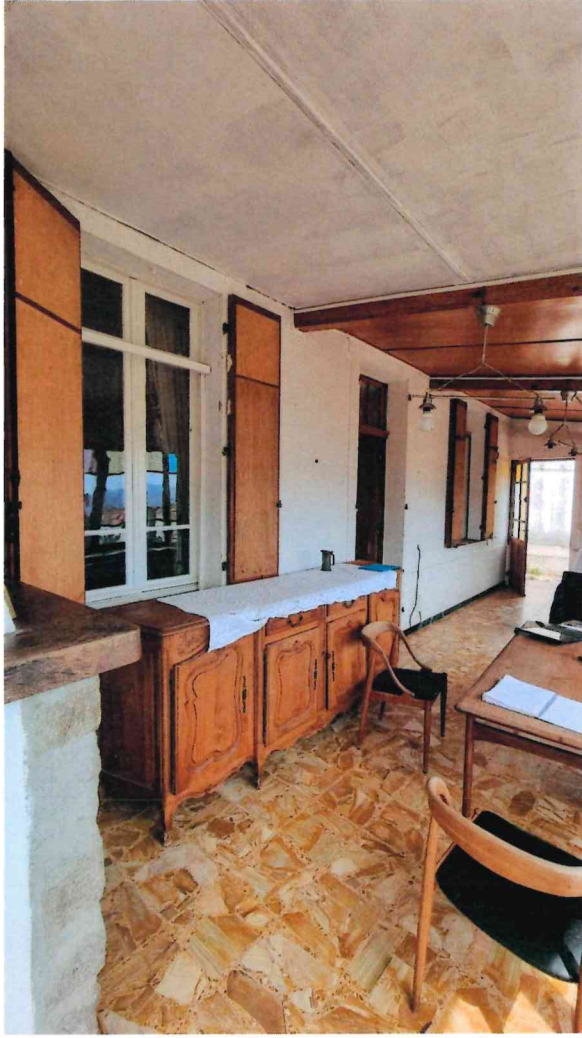
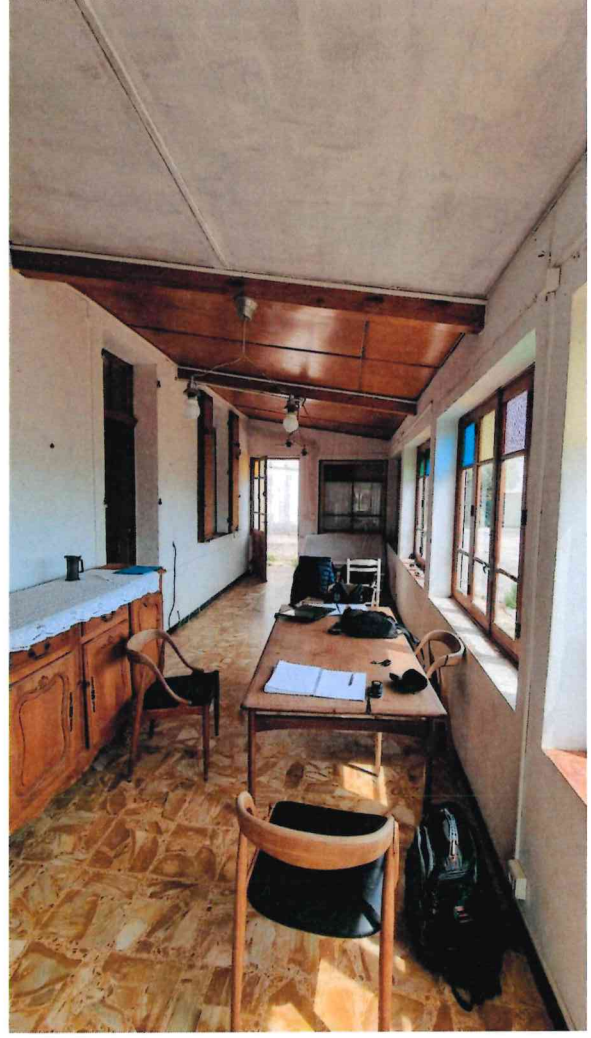
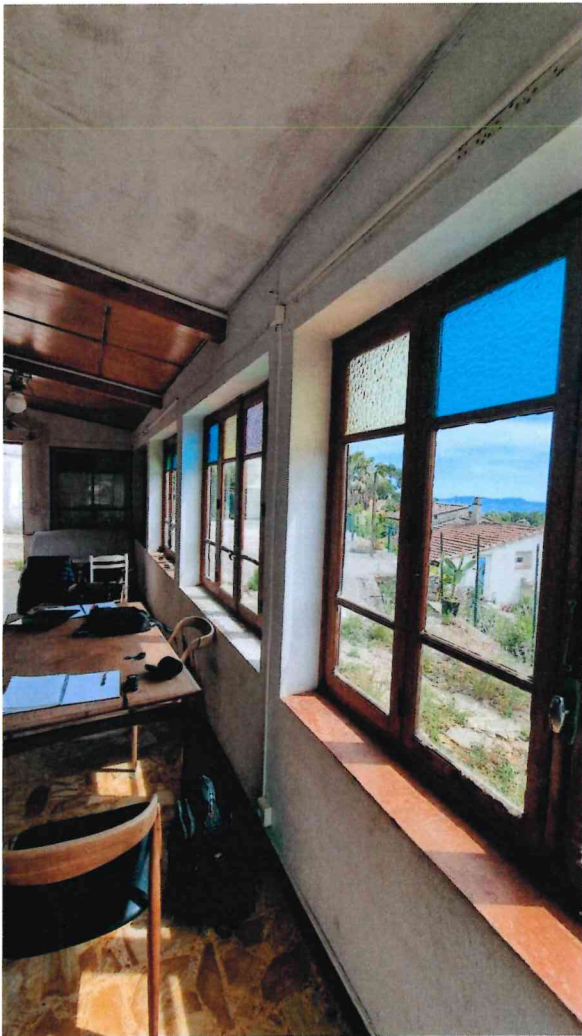
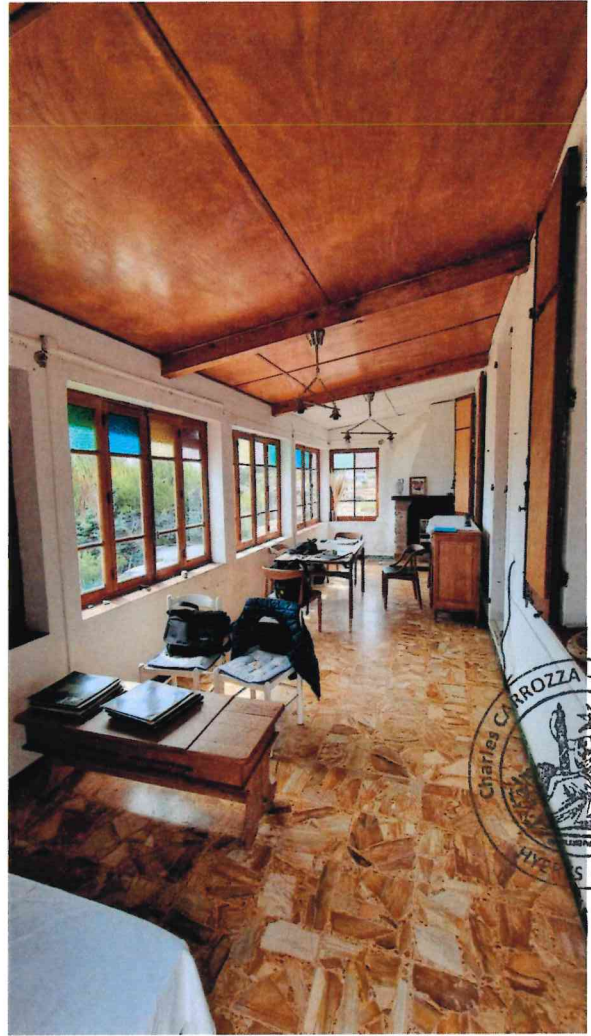
véranda

Nous constatons la présence de 6 ouvertures dans cette pièce dont 2 latérales , et 4 côté mer. Nous constatons que l'ensemble des ouvertures sont garnies de menuiseries en bois , vétustes.

Nous constatons que les vitrages , simples , sont en état d'usage.  
Nous constatons la présence de volets roulants électriques. Les coffres sont apparents au-dessus des ouvertures.

Nous constatons que la peinture sur les murs est vétuste.

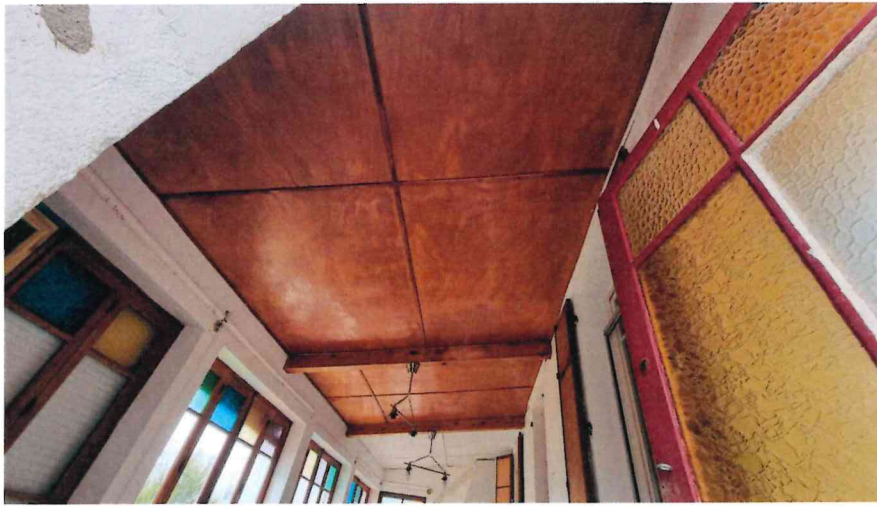
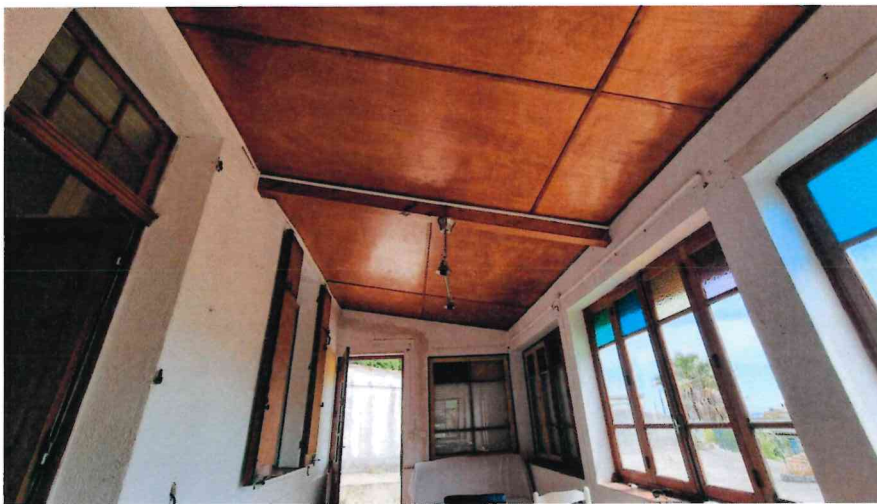
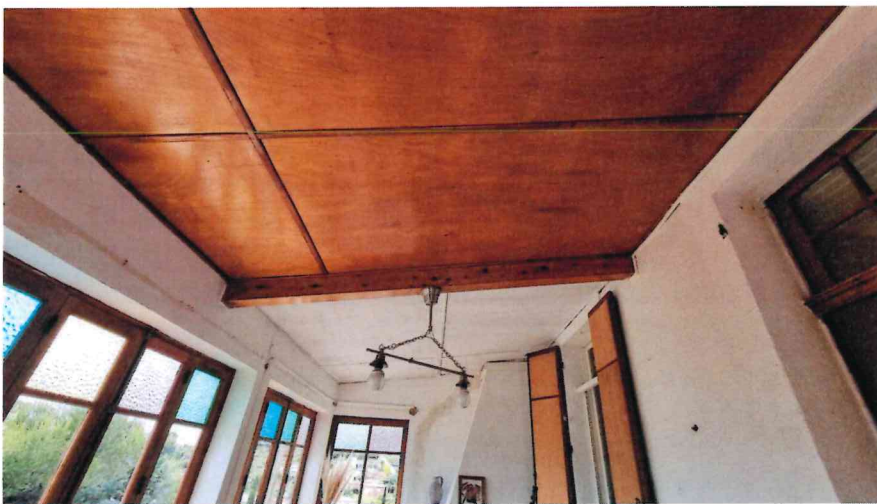
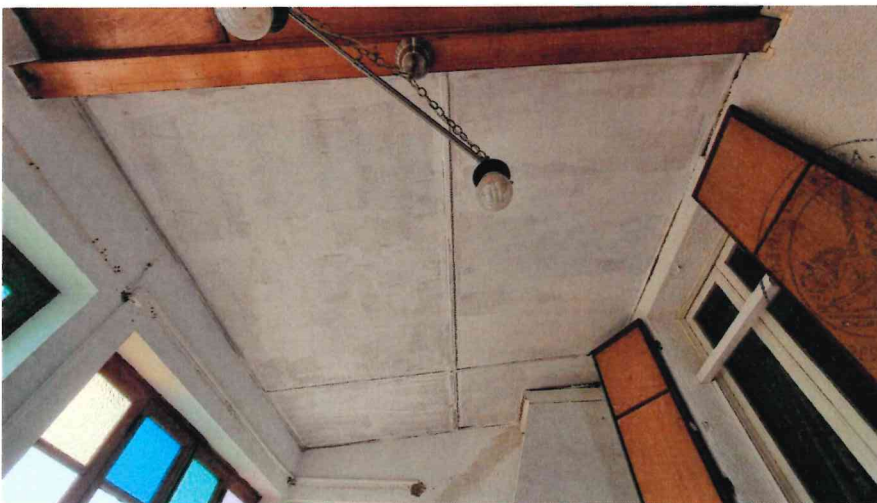
véranda Plafond

Nous constatons au plafond la présence, sous les plaques de fibrociment de panneaux de de bois ( faux plafond ) , en bon état. Les poutres sont également visibles, en bon état.

Au plafond de la véranda, nous constatons la présence de deux arrivées de fils électriques avec douille ampoule et lustre.

Au-dessus des ouvertures côté mer , nous constatons la présence de goulottes ainsi que de nombreux trous chevillés.

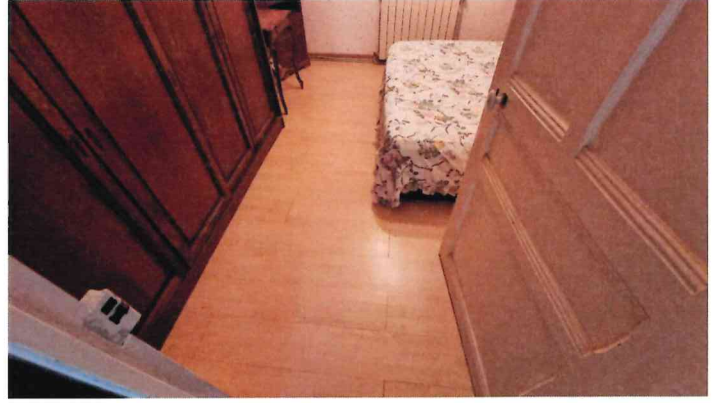
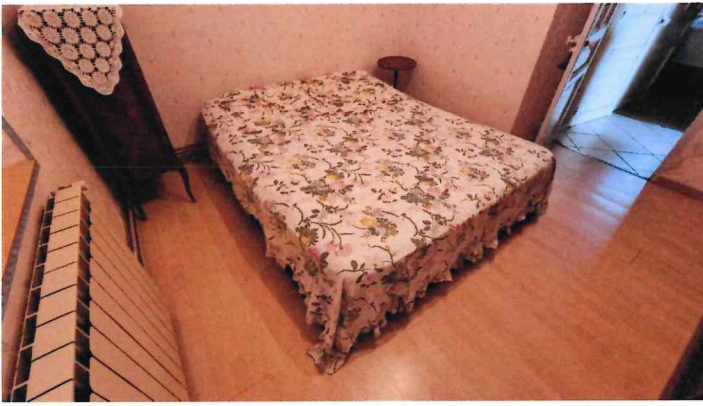
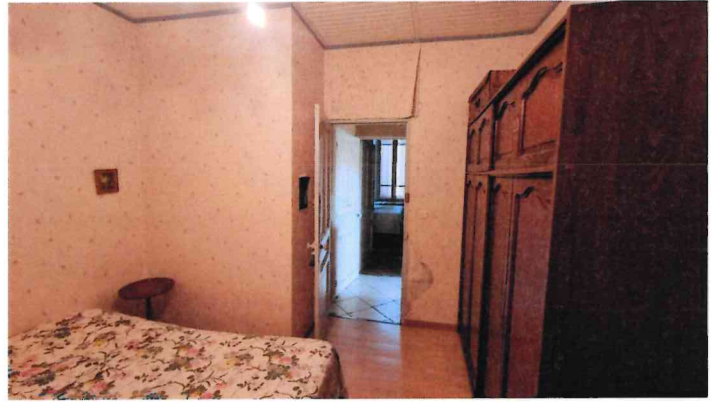
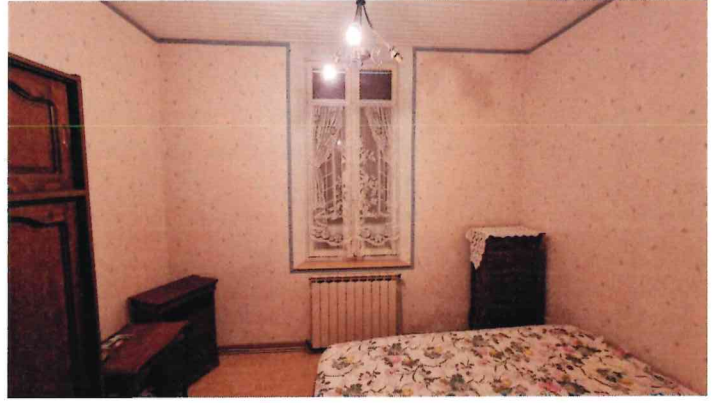
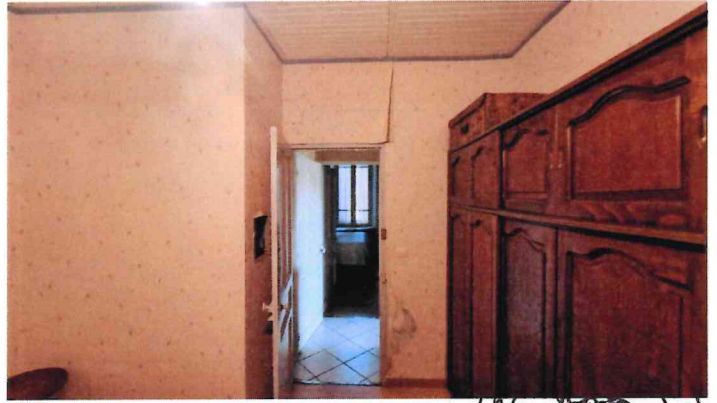
chambre 1 au fond du couloir côté gauche

Le sol est recouvert de lames de parquet , vétustes. Les plinthes sont vétustes.

Nous constatons la présence de papiers peints sur les murs , en mauvais état. Nous constatons la présence de traces d'humidité dans la pièce notamment sur le mur côté gauche en entrant.

Nous constatons la présence d'une ouverture sur le BA13 sur le côté droit derrière la porte où se trouve le système de tuyauterie de la cabine de douche de la salle de bains.

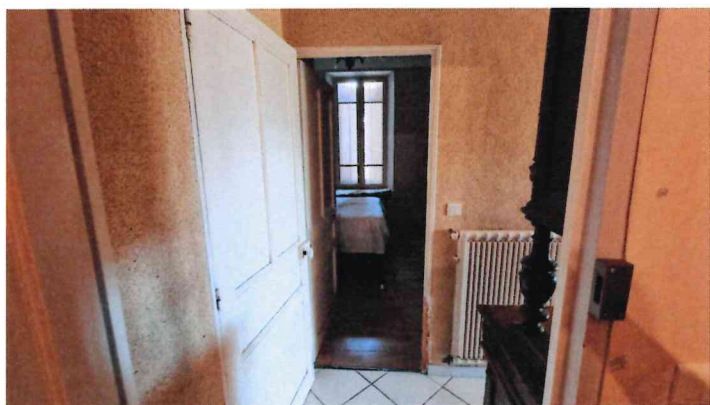
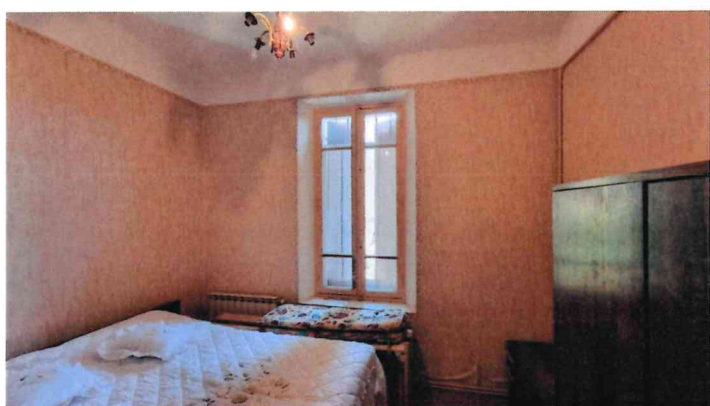
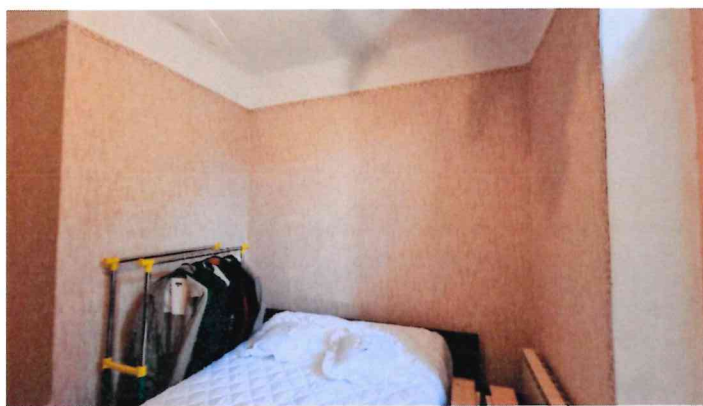
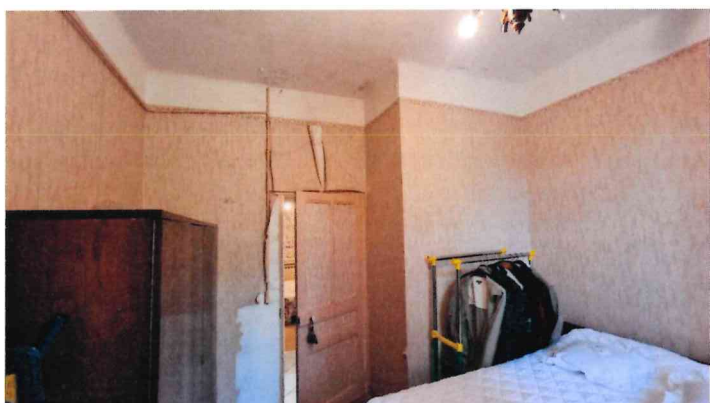
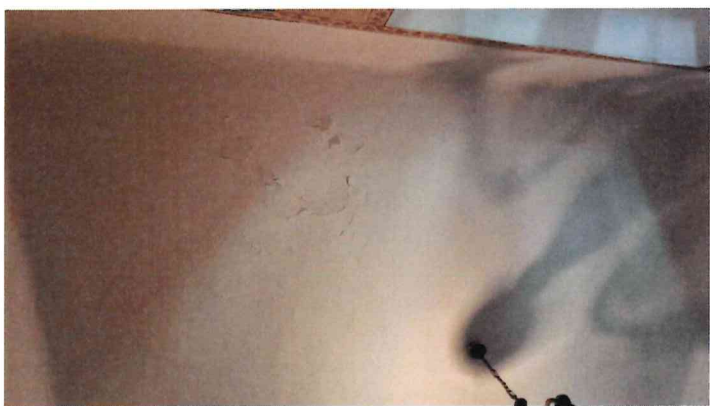
Chambre 2 au fond du couloir côté droit

Les papiers peints sur les murs sont vétustes et par endroits décollés.

Nous constatons la présence de traces noires d'humidité dans la pièce notamment au-dessus de la porte d'entrée.

Nous constatons que la peinture sur les retombées de murs sous le plafond et au plafond est vétuste et en mauvais état.

Nous constatons que la pièce est éclairée par une fenêtre à double battants. La menuiserie en bois est vétuste et en mauvais état. Les vitrages simples sont en bon état. Les volets de protection sont vétustes. Cette fenêtre donne sur la partie de propriété côté garage.

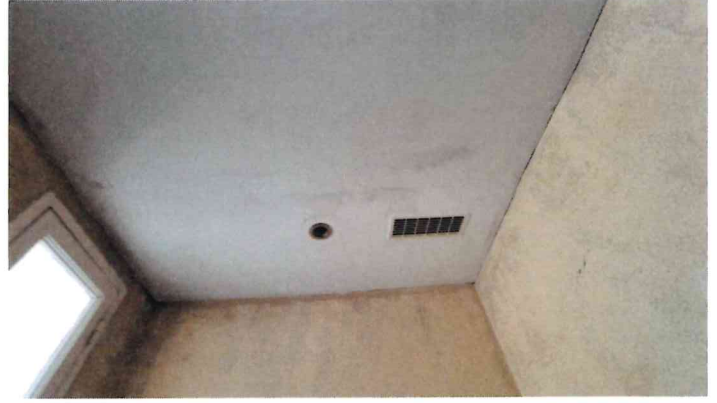
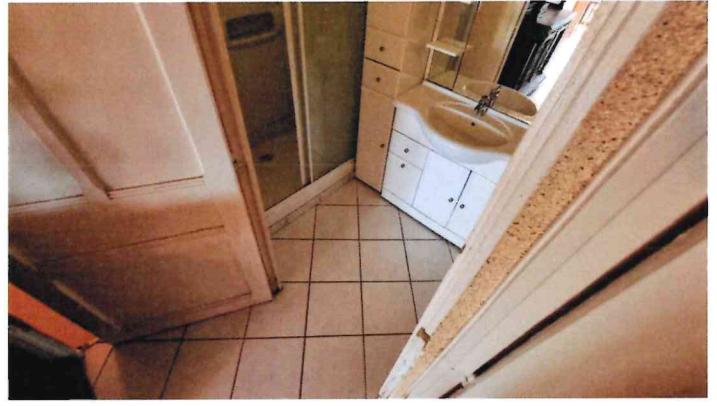
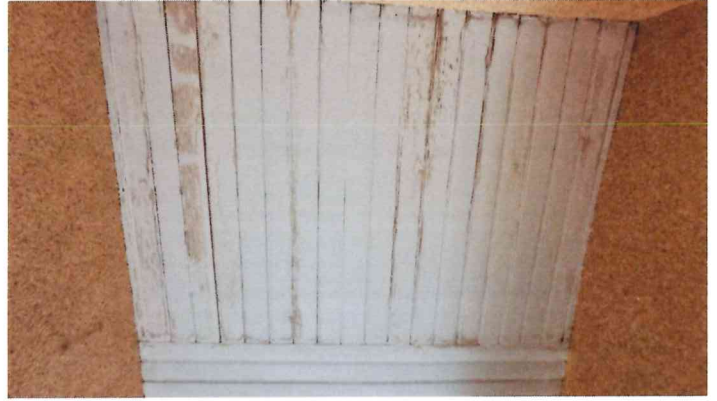
sdb

Nous constatons que les murs sont recouverts d'un revêtement de couleur jaune , vétuste. Des marques noires ( humidité ) sont visibles à divers endroits sur les murs.

Les plaques de faux plafond sont vétustes. Des auréoles sont visibles.

Nous constatons au faux plafond la présence de deux spots d'éclairage dont un en mauvais état.

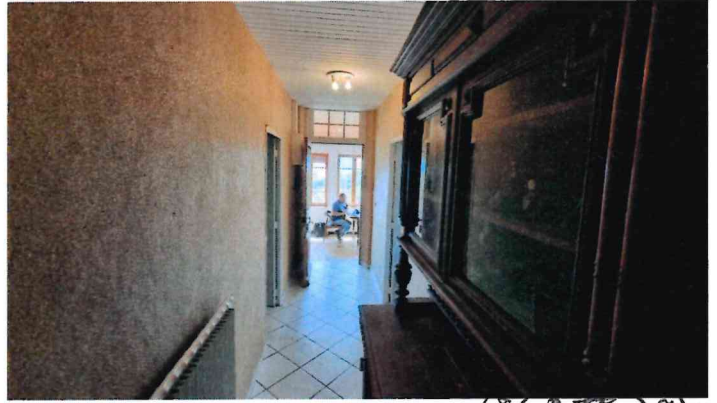
Lambris au plafond du couloir près de la sdb

Au plafond, nous constatons la présence de lambris en bois , en bon état. Certaines lames de lambris sont auréolées au fond du couloir ( devant la sdb ).

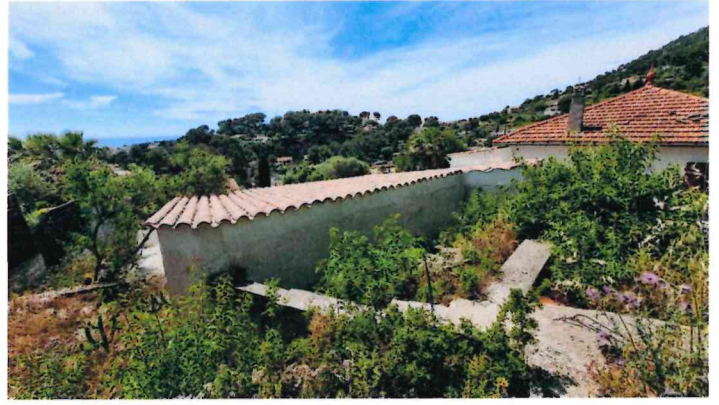
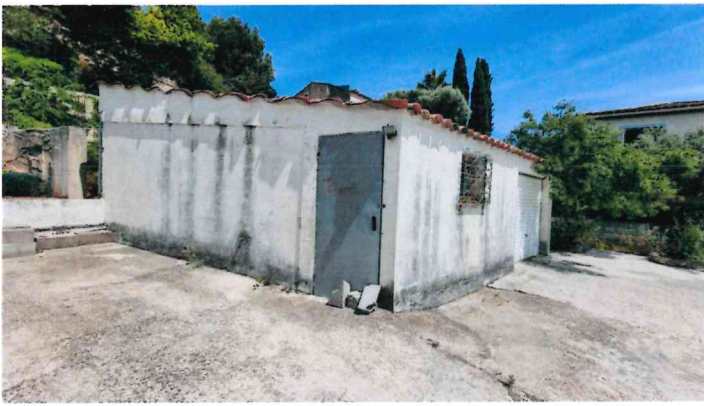
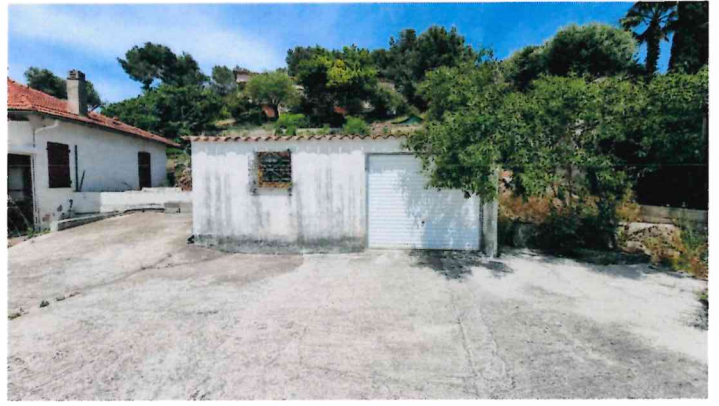
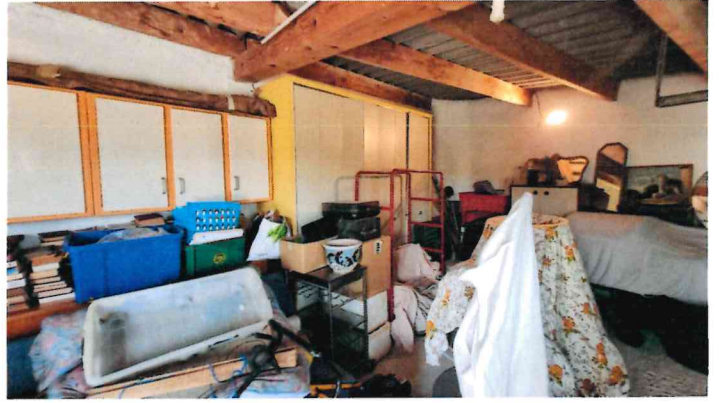
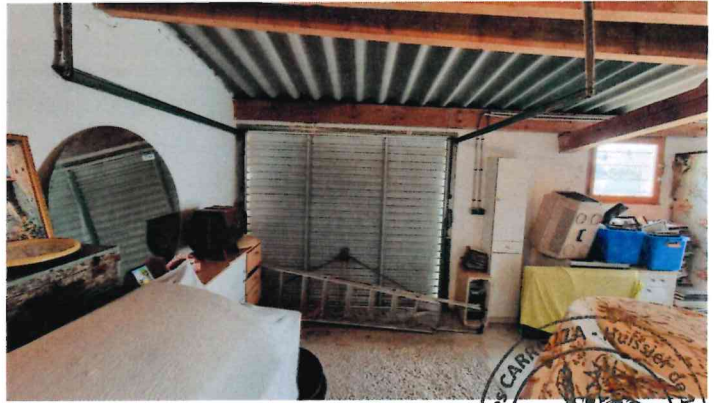
garage

Nous constatons que les enduits de façade sont sales et recouverts d'importantes traces noires.

Nous constatons la présence d'une porte de service , vétuste à refixer. Il n'y a pas de poignée. La serrure ne ferme pas.

Nous constatons que les murs sont bruts et recouverts d'une peinture de couleur blanche , en état d'usage. Nous constatons la présence de poutres de charpente apparentes ,en bon état. Nous constatons sur certaines d'entre elles la présence d'auréoles.

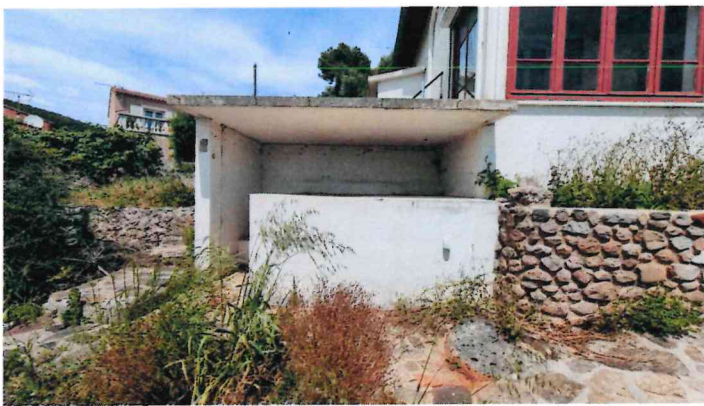
Ouvrage ancien toilette

Derrière cet ouvrage se trouve un autre ouvrage adossé à la façade de la maison correspondant aux anciens toilettes. Cet ouvrage est vétuste. La porte est vétuste. Il sert de remise à outils. Il dispose d'un toit maçonné. Il est de petite taille .
