# PROCES VERBAL DESCRIPTIF

Mme CRISPILS Sylvie, Veuve MARAIS, née le 08/02/1962 à BOULOGNE BILLANCOURT, domiciliée 550 Route de la Benoite à CARQUEIRANNE (83320) ,

Nous sommes rendu ce jour à 83320 Carqueiranne , 550 Route de la Benoite , où étant nous avons dressé le présent procès-verbal Descriptif :

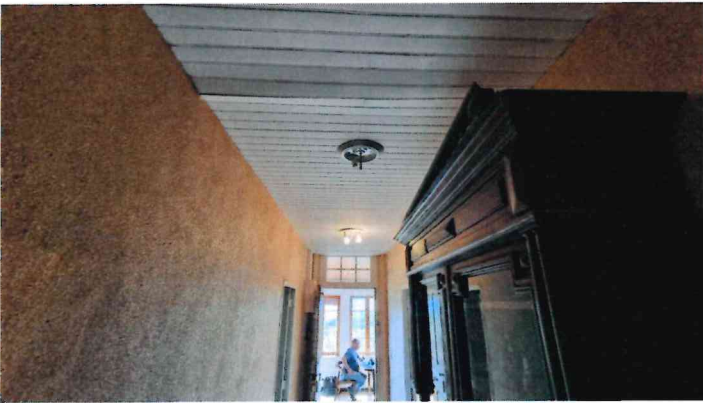
Lambris au plafond du couloir près de la sdb
